PENILAIAN KESTABILAN CERUN DI LALUAN TAPAH-RINGLET,  
CAMERON HIGHLAND

Laporan ini dikemukakan sebagai memenuhi  
sebahagian daripada syarat penganugerahan ijazah  
Sarjana Kejuruteraan (Pengurusan Pembinaan)

Sekolah Kejuruteraan Awam  
Fakulti Kejuruteraan  
Universiti Teknologi Malaysia

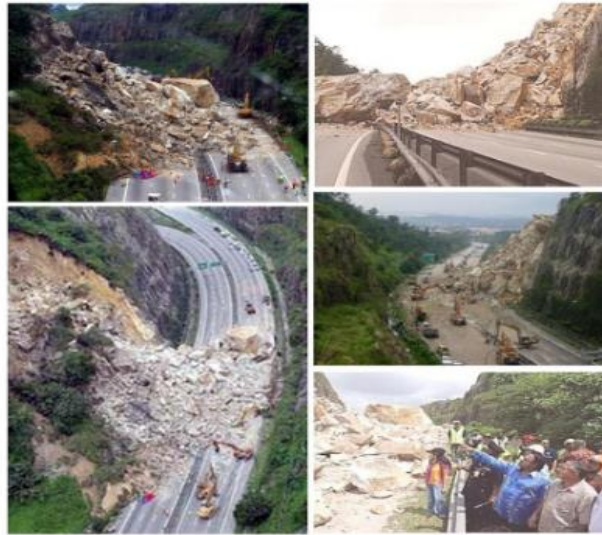
Rajah 1.1 Gambar Kegagalan Cerun Bukit Lanjan. (Kejadian Tahun 2003)

LOKASI : KM 21.8, LEBUHRAYA LEMBAH KELANG UTARA (NKVE), BUKIT LANJAN, SELANGOR - 26/11/2003

Runtuhan batu di Km 21.8 lebuhraya Lembah Klang Utara (NKVE) pada tahun 2003, tidak mengakibatkan kematian tetapi merupakan tanah runtuh dengan kos ekonomi paling tinggi setakat ini kerana kos langsung dan tak langsung yang berkaitan dengan kesesakan lalu lintas dan penutupan dan lelongan jalan yang teruk selama 6 bulan di Lembah Kelang.

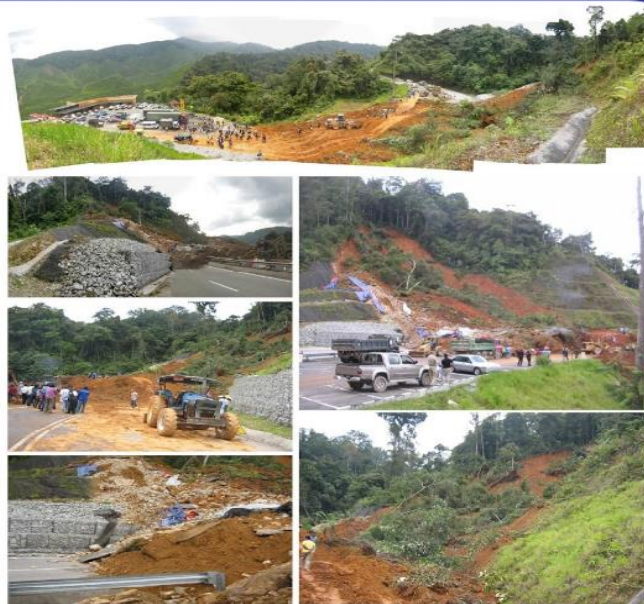
Rajah 1.2 Gambar Kegagalan Cerun Di Cameron Highland. (Kejadian Tahun 2008)

LOKASI : BAHARAT TEA FARM, CAMERON HIGHLANDS, PAHANG - 14/04/2008

Penerokaan hutan dan pemotongan bukit secara berleluasa merupakan punca utama berlakunya kejadian tanah runtuh di Kilometer 52 berdekatan Kampung Habu, Cameron Highlands, awal pagi semalam.

"Kawasan bukit yang terbuka bukan sahaja meningkatkan kadar hakisan tetapi peningkatan aliran air permukaan daripada air hujan menyebabkan struktur tanah menjadi longgar."

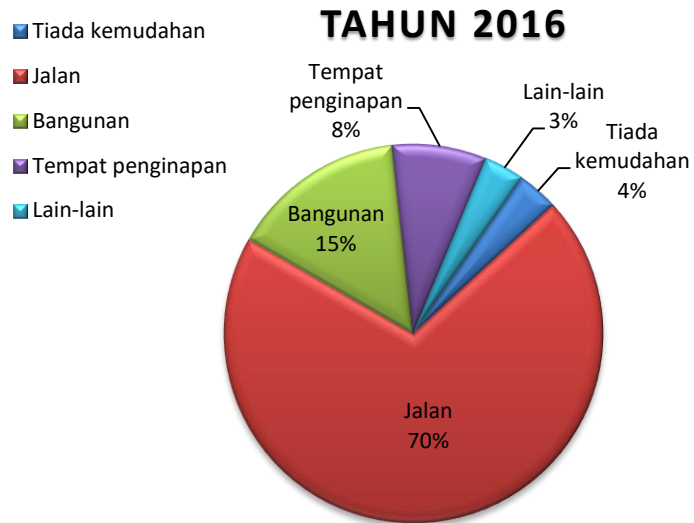
Rajah 1.3 Kadar peratusan kemudahan terjejas berpunca daripada runtuh tanah

Pada tahun 2016 sehingga 2017, JKR Cawangan Kejuruteraan Cerun (CKC) telah melaporkan analisa kemudahan yang paling terjejas akibat tanah runtuh iaitu jalan raya, bangunan, tempat penginapan, lain-lain kemudahan dan di kawasan yang

tiada sebarang kemudahan.(JKR Malaysia Caw. Kejuruteraan Cerun, 2019). Rajah 1.3 dan Rajah 1.4 merupakan gambaran statistik tersebut.
